**PÉČE  
O PAMÁTKOVĚ  
VÝZNAMNÉ  
VENKOVNÍ  
KOMUNIKACE**

Odborné a metodické publikace, svazek 33

**Alfréd Schubert a kolektiv**

1. vydání  
Praha 2007

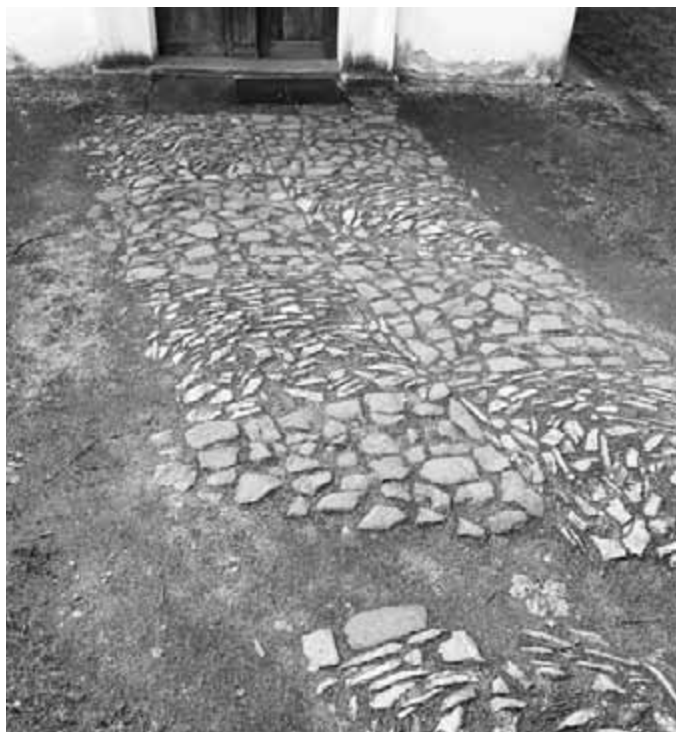
Obr. 1–4. Starší dlažby se významně uplatňují při celkovém pohledu na architektonické památky a výrazně se podílejí na působení genia loci historických měst a obcí. Přesto bývají při úpravách vozovek, chodníků, náměstí a podobných ploch necitlivě likvidovány. Ochranu zaslouží nejen dlažby z nepravidelného kamene, ale i starší dlažby z kostek, kamenných desek a mnohé další autentické úpravy venkovních komunikací.

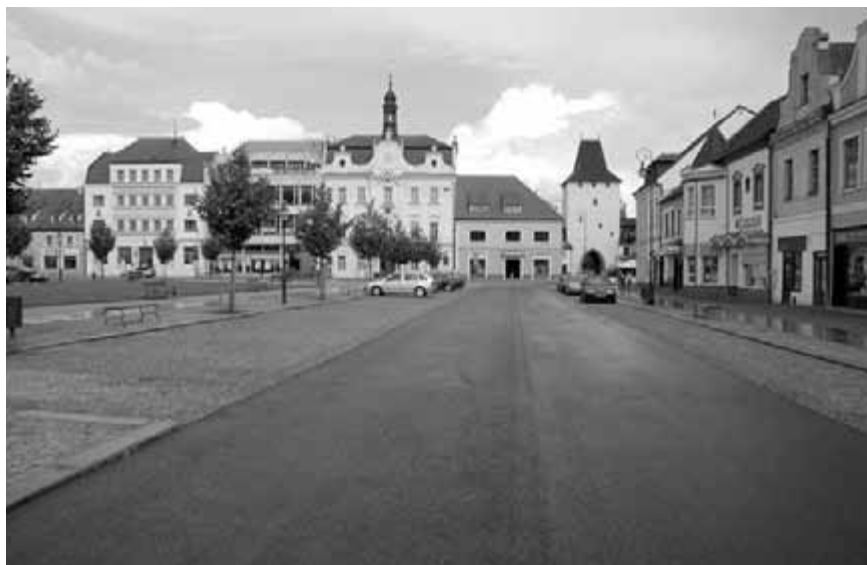
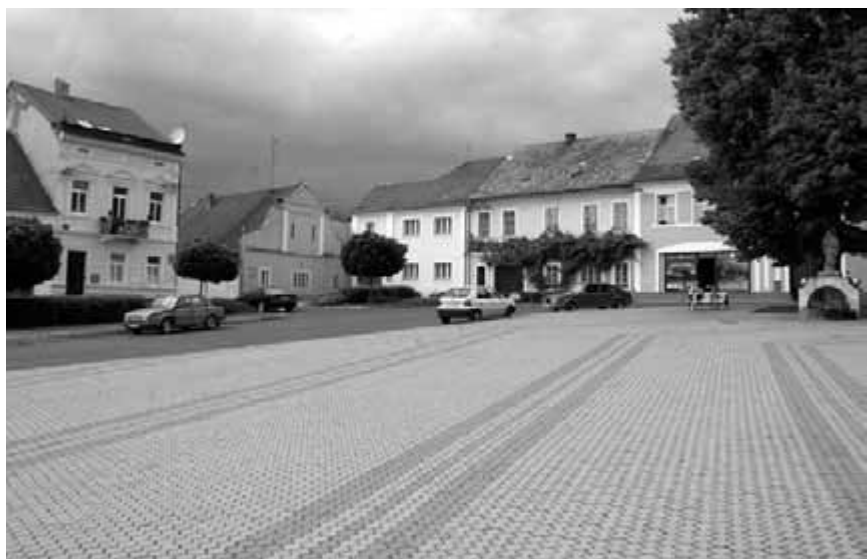
Obr. 5, 6. Asfalt, zámkovou betonovou dlažbu ani jiné novodobé dlažební prvky jistě nelze považovat za materiály vhodné pro povrchovou úpravu náměstí a ulic v památkově hodnotných částech starších měst. Při přípravě předlažby je nutné od počátku vycházet z dochovaných pozůstatků staršího stavu nebo ze starších fotografií.

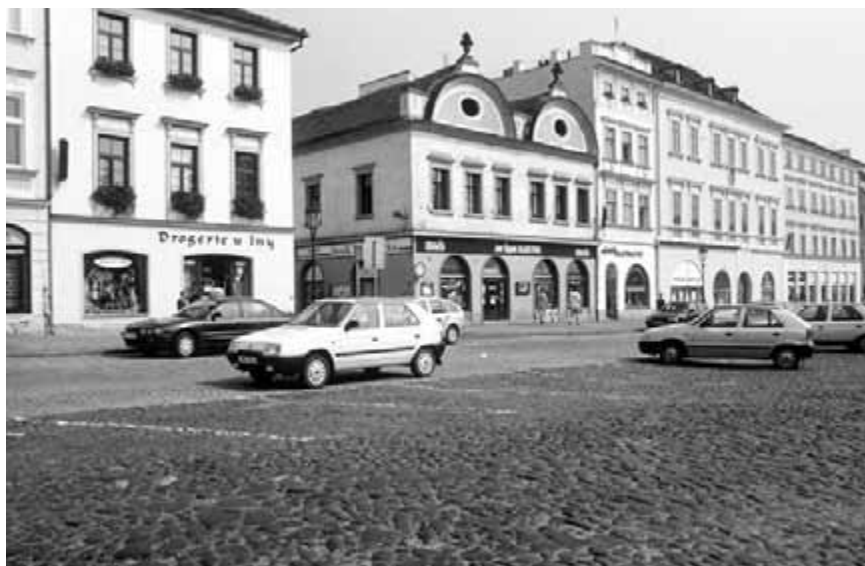
Obr. 7. Ve střední části plochy některých náměstí zůstala zachována starší dlažba z nepravidelného kamene, zatímco vozovky na jejich obvodu jsou vydlážděny kostkami. Podobná řešení, která již mají svou historickou hodnotu a vyhovují dopravnímu provozu, je třeba zachovat.

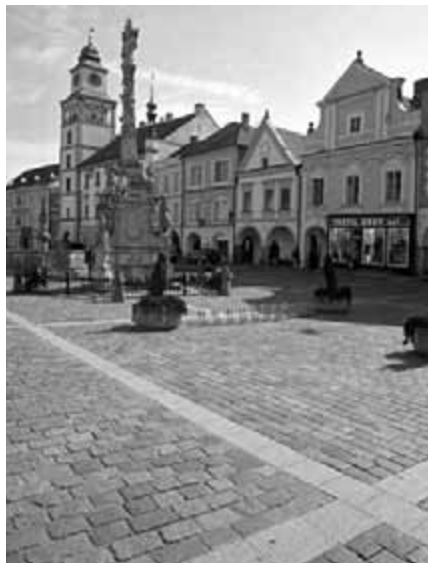
Obr. 8. Při předlažbách náměstí starších měst bývá jejich plocha členěna pruhy výrazně odlišné dlažby. Pokud není taková změna dochovaného stavu návratem k dobře doložené starší povrchové úpravě, je to nevhodný zásah do historického prostředí. Stejně jako obnova fasád starších budov by ani úprava náměstí a ulic v historických částech měst neměla být předmětem volné architektonické tvorby.

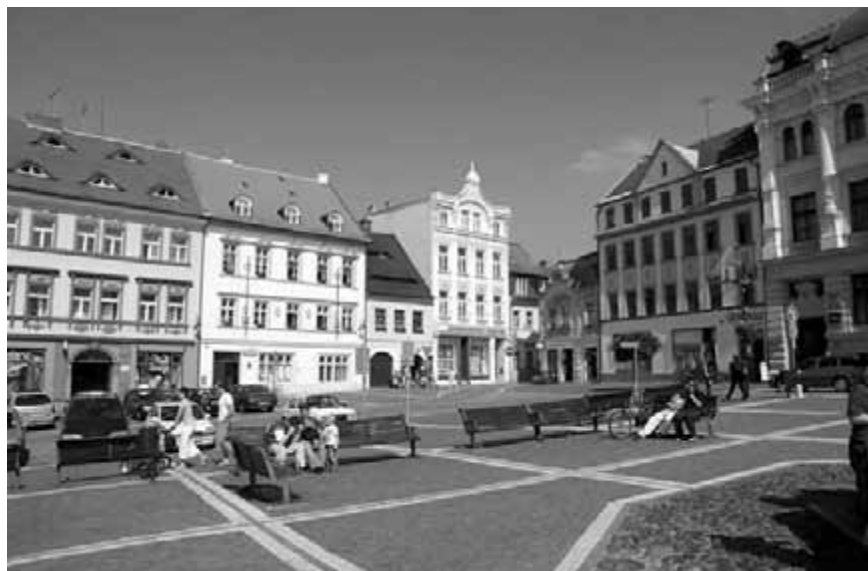
Obr. 9, 10. Při předlažbách náměstí starších měst bývá jejich plocha členěna pruhy výrazně odlišné dlažby. Pokud není taková změna dochovaného stavu návratem k dobře doložené starší povrchové úpravě, je to nevhodný zásah do historického prostředí. Stejně jako obnova fasád starších budov by ani úprava náměstí a ulic v historických částech měst neměla být předmětem volné architektonické tvorby.

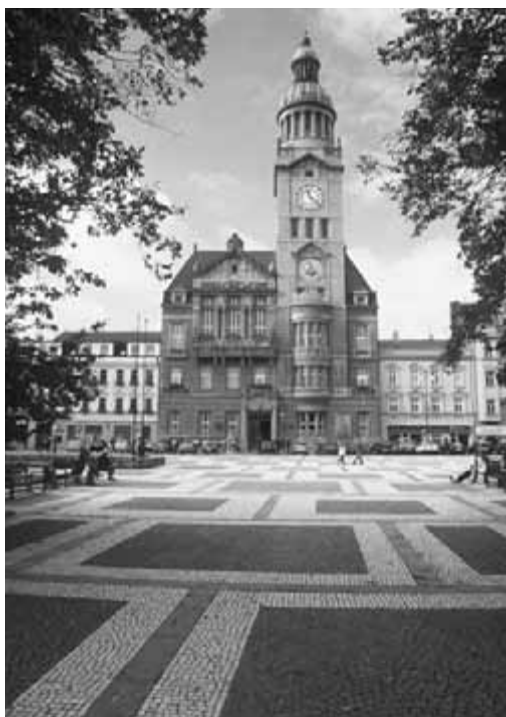
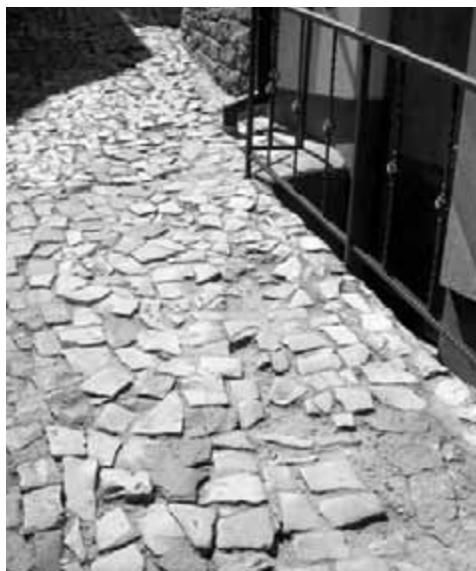
Obr. 11, 12. Dlažby z nepravidelného kamene jsou zpravidla zachovány pouze v málo frekventovaných místech, v odlehlých uličkách, dvorech a podobně. Zaslouží plnou památkovou ochranu.

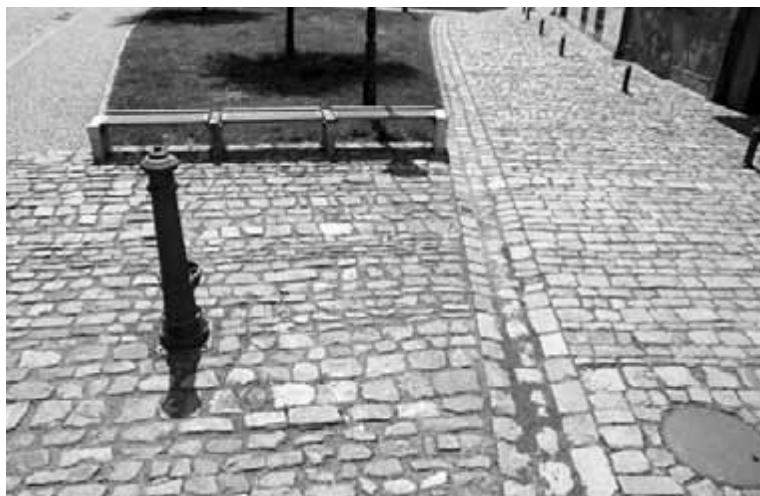
Obr. 21

Obr. 21, 22. Dešťová voda byla z cest a ulic dříve odváděna stružkami (rigoly), vedenými v ose komunikace, později při jejím okraji. Pokud se takové starší úpravy památkově významných komunikací a prostranství dodnes zachovaly, je třeba je chránit, případně citlivě obnovit.

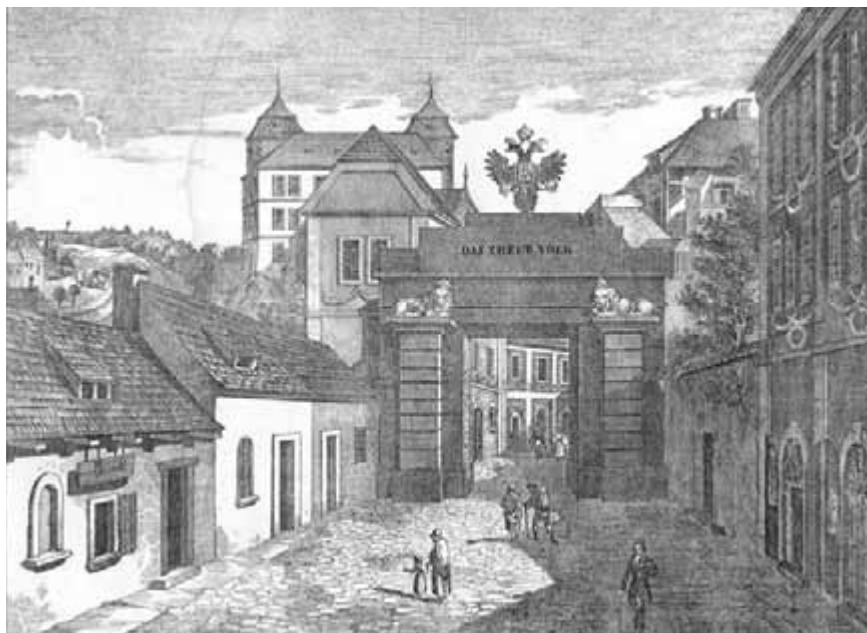
Obr. 24. Dokladem zaniklých povrchových úprav městských ulic jsou některá starší vyobrazení. Vyvýšené chodníky byly zřizovány až v druhé polovině 19. století, toto řešení však již má svou historickou hodnotu a zpravidla odpovídá celkovému architektonickému výrazu měst. Rušení vyvýšených chodníků při zřizování pěších zón bývá nevhodným zásahem do vžitě podoby městských ulic.

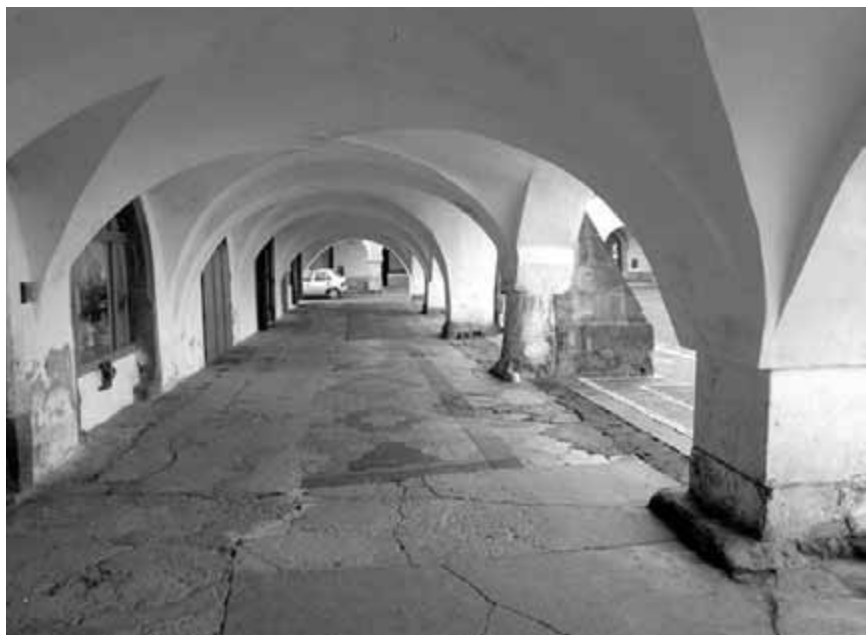
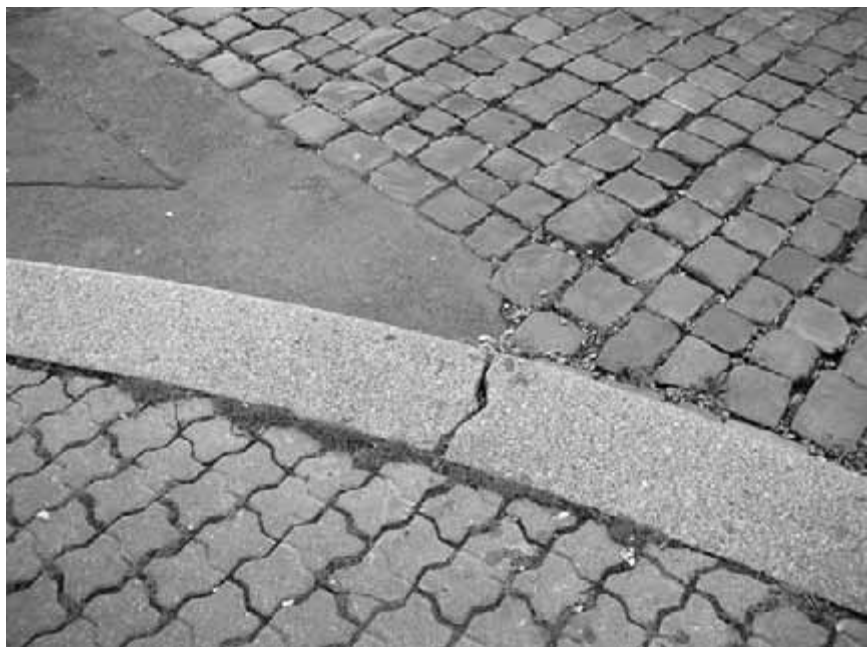
Obr. 45, 46. Cennou součástí chodníků mnoha měst jsou masivní, na nároží pečlivě do segmentu tvarované žulové obrubníky. K jejich opravě by neměl být používán beton, ale umělý kámen. (Některé starší typy obrubníků jsou uvedeny v Příloze 2, s. 120–123, a v Příloze 3, s. 136–137 této publikace.)

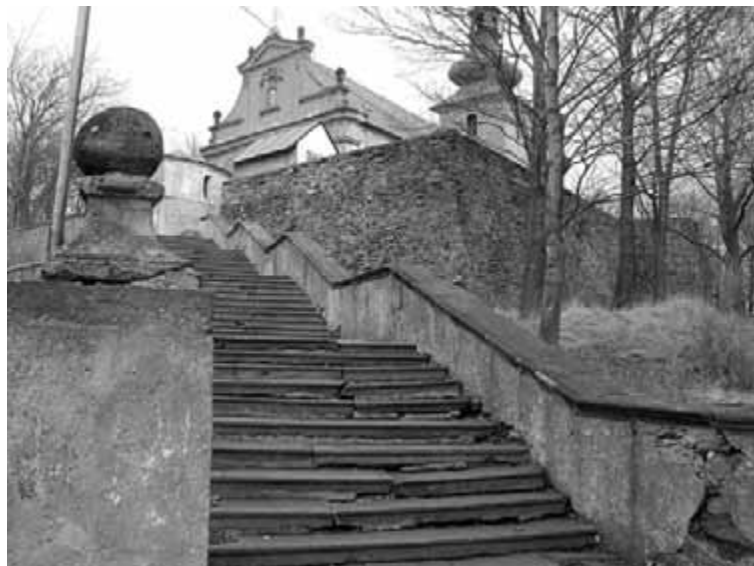
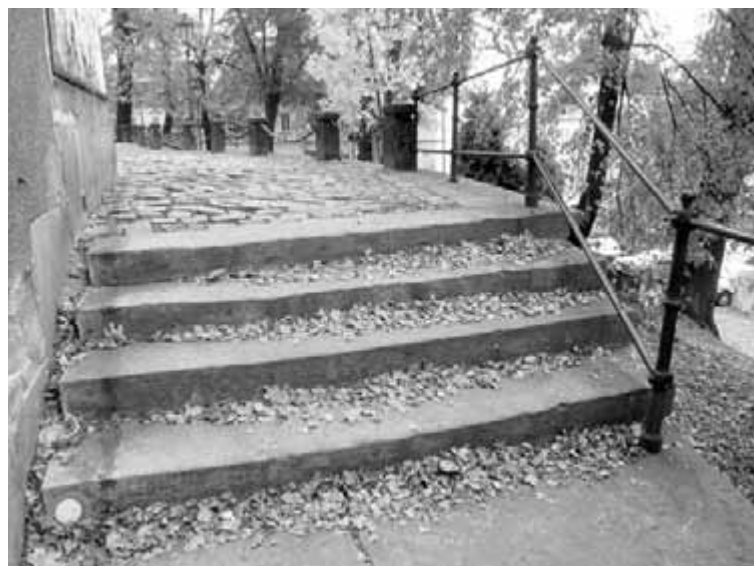
Obr. 53–56. Hodnotnou součástí venkovních komunikací jsou i starší schodiště a vyrovnávací stupně. Citlivou opravu nebo obnovu zaslouží nejen jejich kamenné stupně, ale i další součásti, například zábradlí (obr. 54, 55), ozdobné prvky (obr. 54) a podobně. Naprosto nevhodné je nahrazování masivních stupňů kamennými deskami. Památkovou hodnotu již mají i mnohá venkovní schodiště z první poloviny 20. století vyzdřená z cihel (obr. 56).

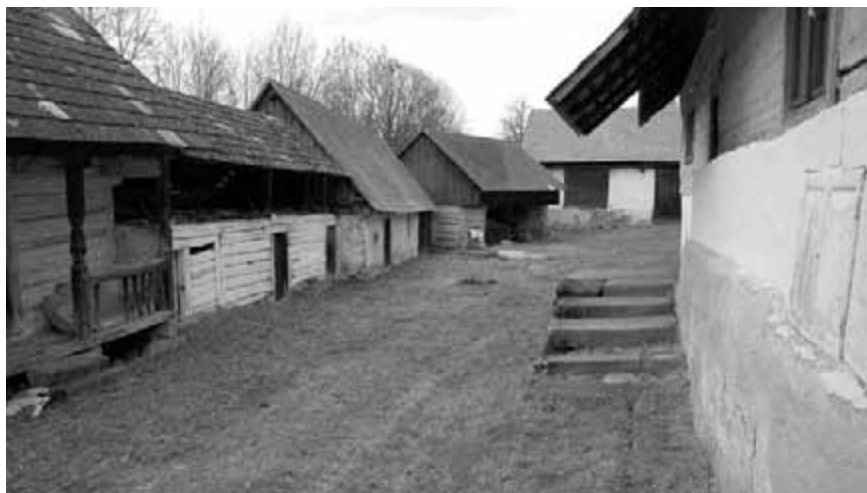
Obr. 58. Ve dvorech usedlostí a statků byly cesty nebo plochy u budov zpevňovány spíše výjimečně. Totéž platí pro vnitřní prostranství hospodářských dvorů.

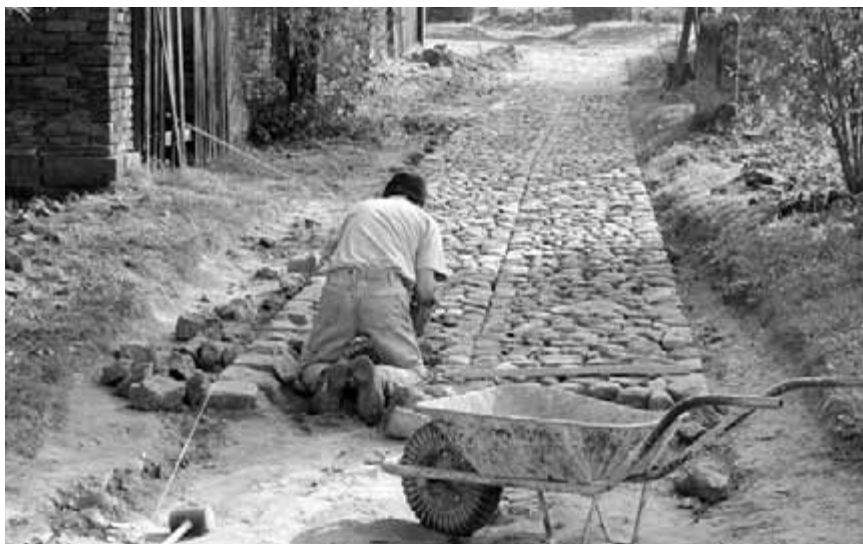
Obr. 59. Příklad obnovy vesnické cesty dlážděné nepravidelným kamenem a spádované do osy komunikace.

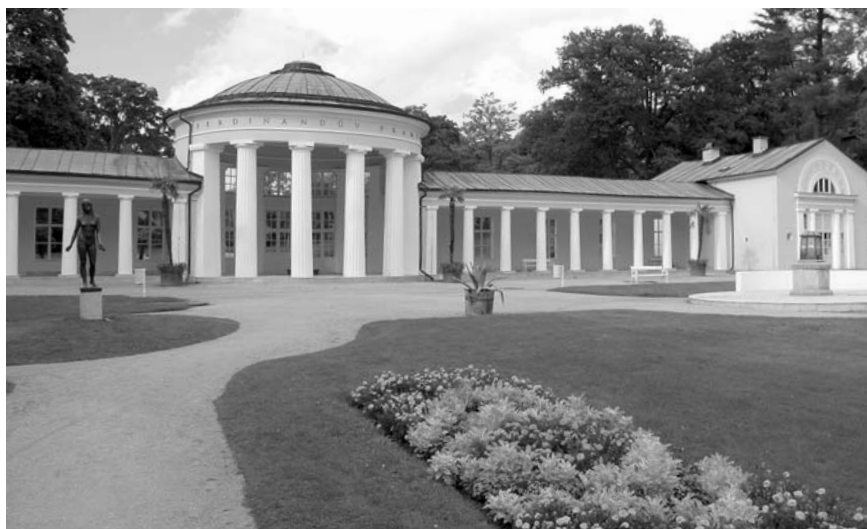
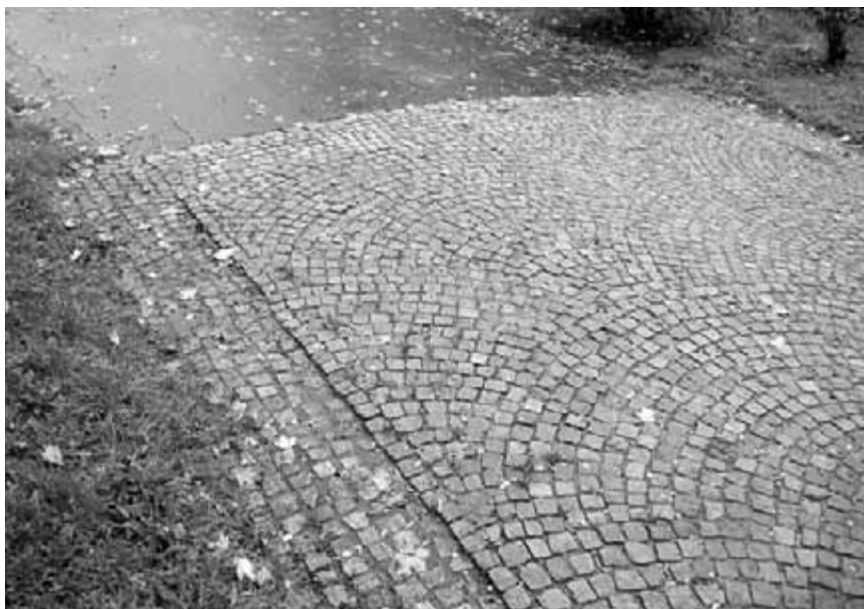
Obr. 63, 64. Výměnu původně pískových, později asfaltovým povlakem opatřených (a dříve nedlážděných) parkových cest nelze považovat za správné řešení (viz obr. 63). V posledních letech se již podařilo úspěšně realizovat původnímu provedení odpovídající mlatové povrchové úpravy některých parkových a zahradních cest (viz obr. 64). Viz též Přílohu 4, s.156–161 této publikace.

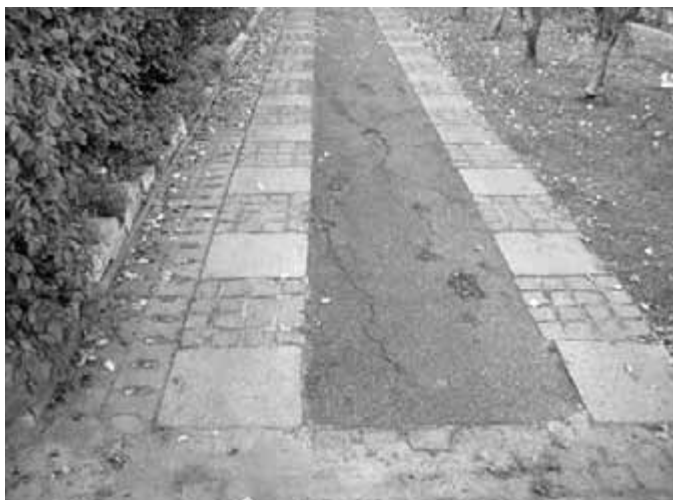
Obr. 72. Pokud jsou betonové dlaždice, asfaltový povlak nebo betonová mazanina (úpravy v prostředí starší zástavby samozřejmě nevítané) původní součástí areálu stavby z období moderní architektury, neměly by být nahrazeny kamennou dlažbou ani jinou povrchovou úpravou.

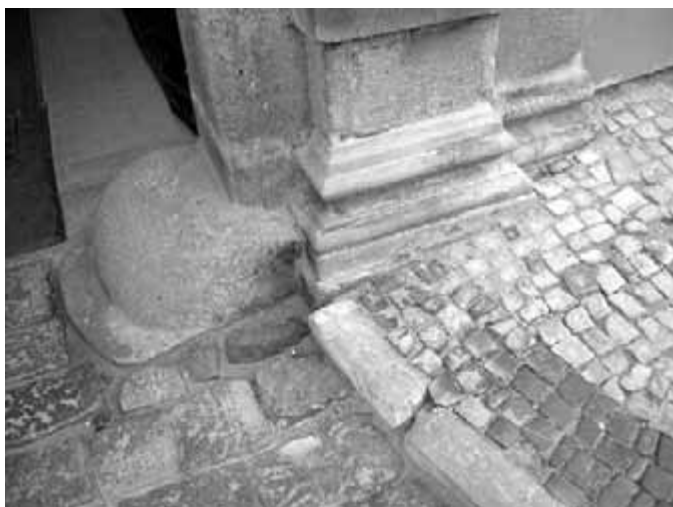
Obr. 73. Důsledkem zvyšování úrovně chodníků a vozovek je nežádoucí překrývání patek portálů (na fotografii), stupňů, spodní hrany sklepních oken a podobných prvků i zvyšování vlhkosti zdiva.

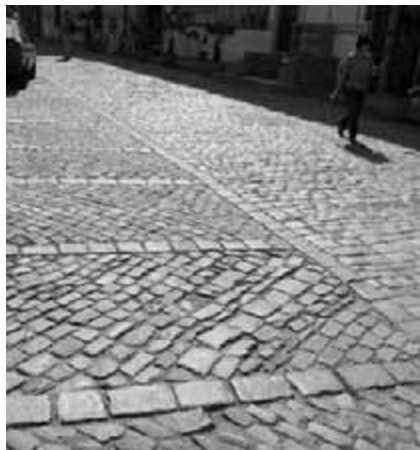
Obr. 26. Řádková dlažba ulice z opracovaných hranolů. Patrný je vydutý příčný profil vozovky a úžlabí, plocha mezi vozovkou a chodníkem je ztuzena příčnými řadami (mezilehlá pole z řádkové dlažby kladené na koso s prostrídanými směry).

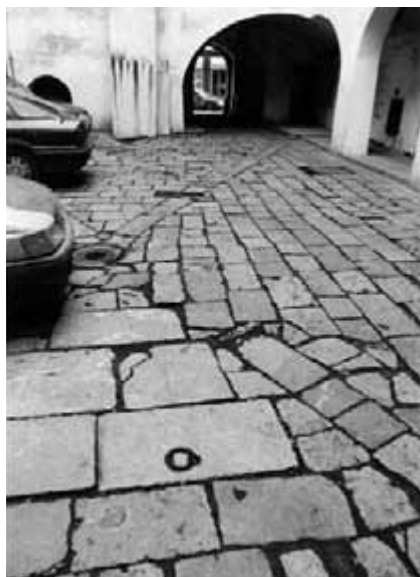
Obr. 32. Dlažba dvora z druhotně použitých desek ze sliveneckého mramoru, z nichž se před zavedením zvýšených chodníků tvořily v Praze cesty pro chodce.

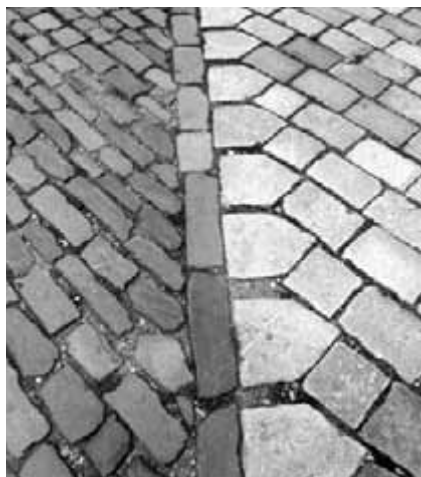
Obr. 39. Dlažba náměstí v úhlopříčné skladbě. Vlevo je patrný vrstevnatý kámen kladený v řádcích podle šířky, vpravo pak velká dlažba, ukončená takzvanými biskupskými čepicemi.

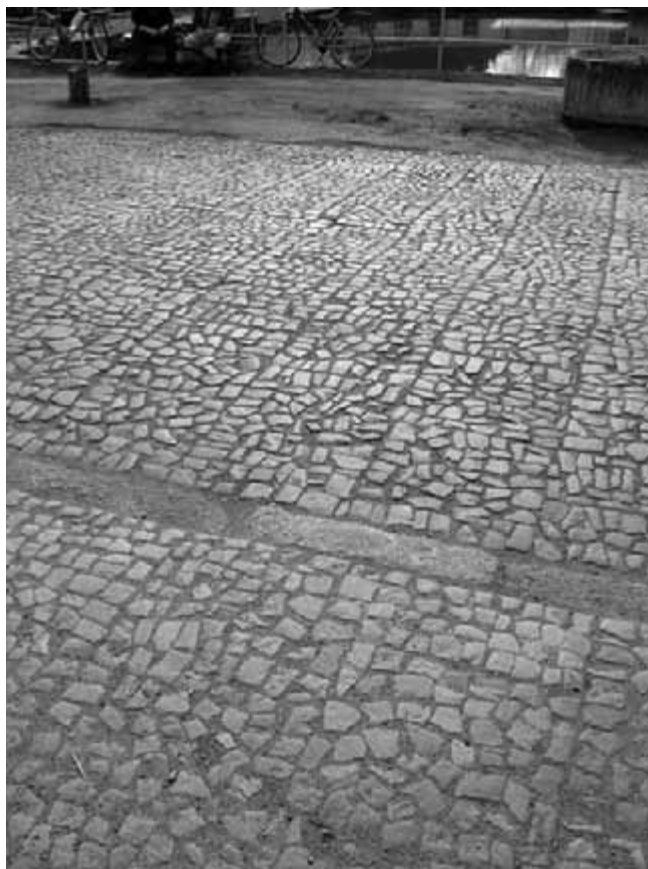
Obr. 88. Zvláštní dlažba vozovky z nepravidelných kamenů (pravděpodobně systém Gensal).

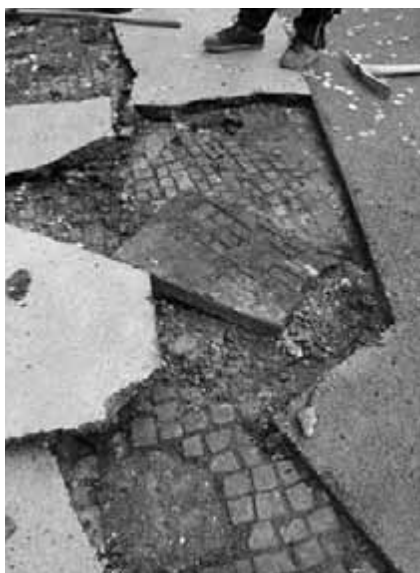
Obr. 110. Bourání asfaltového koberce přelitého přes chodníkovou mozaiku. Tento koberec lze často jednoduše odstranit.

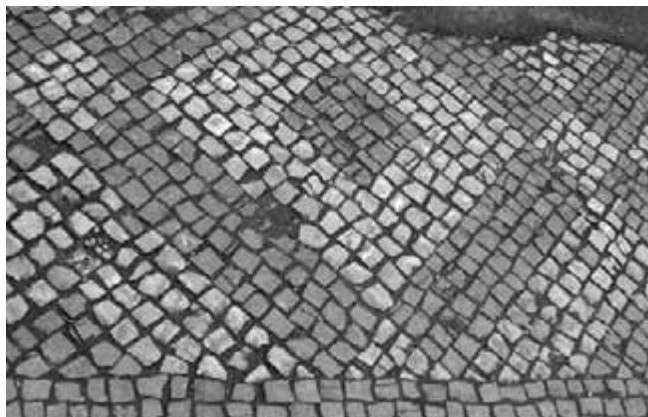
Obr. 1. Sedmdesátka s dámou, správné provedení. Střední čtverec (dáma) je vždy o něco (1–2 řady kostek) větší než ostatní části vzoru, které jsou čtyřřadé.

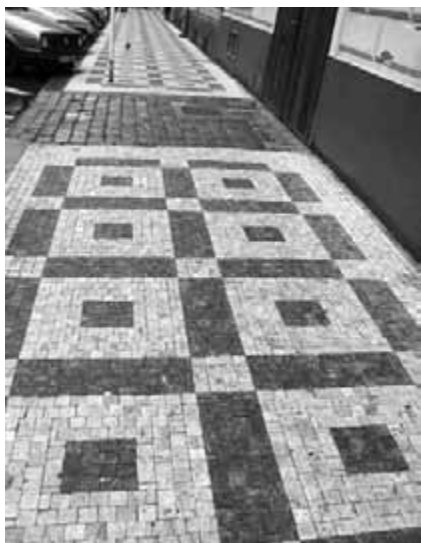
Obr. 3. Nesprávné provedení vzoru šedesátka s dámou. Středový čtverec je čtyřřadý jako ostatní části vzoru, ale má být větší.

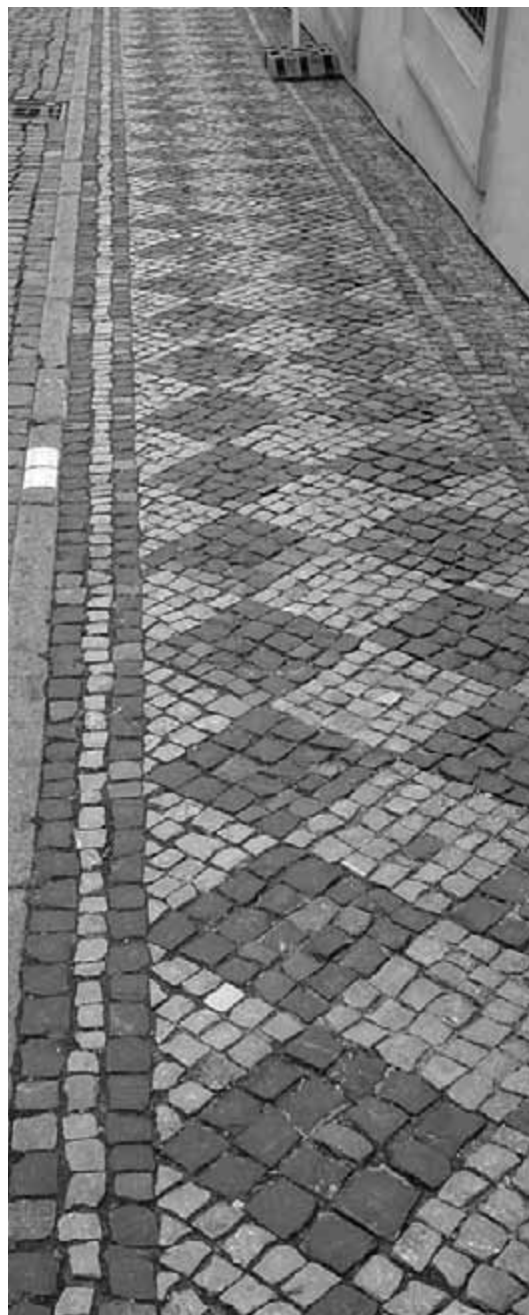
Obr. 10. Šachovnice (dáma),  
správně obnovené provedení vzoru s vícepramen-  
nou bordurou a úzkými  
žulovými obrubníky.

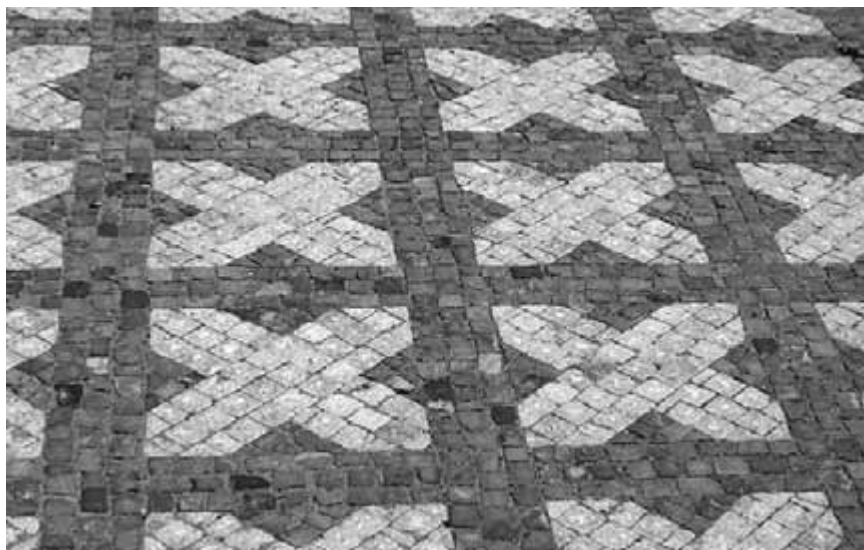
Obr. 12. Nevhodné předláždění se zbytečným použitím nového materiálu. Původní měkkost a malebnost vzoru (viz obr. 11) byla zcela setřena.

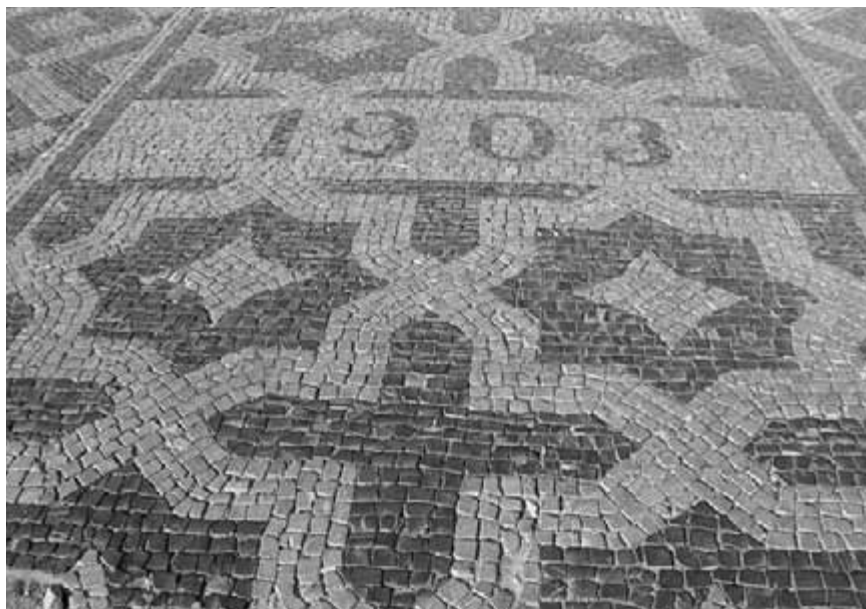
Obr. 13. Složitá kombinace správně provedených vzorů s datem 1903. Při opravě poškozené části dlažby (viz vlevo dole) bude nutné použít původní sekané kostky a vzor pečlivě doplnit.

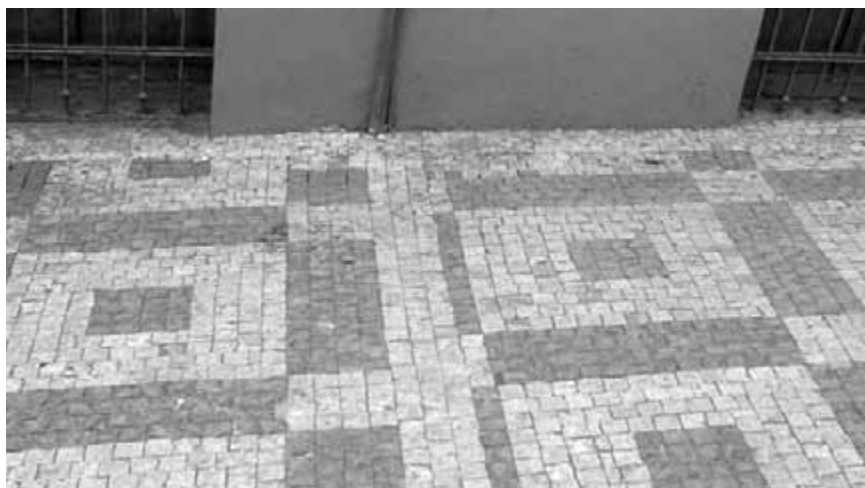
Obr. 23. Nesprávné rozvržení vzoru, k němuž došlo při pokládání dlažby. Dlaždilo se z protilehlých stran a vzor se uprostřed „nesešel“. Také samotný vzor je proveden nesprávně, středový čtverec má být větší.

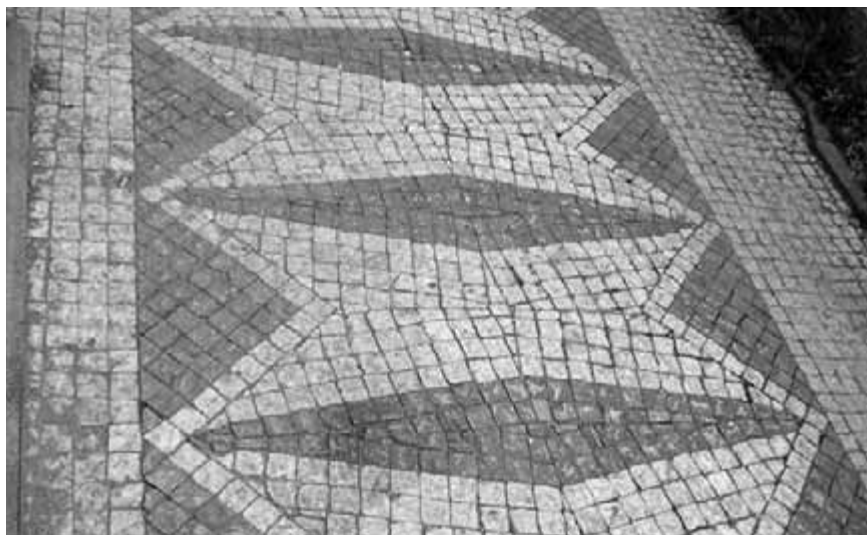
Obr. 24. Nesprávné vytváření pseudostylových novotvarů. Kubistická ani jiná architektura se až na výjimky nepromítala do vzorů chodníků, mozaiková dlažba byla svébytná.

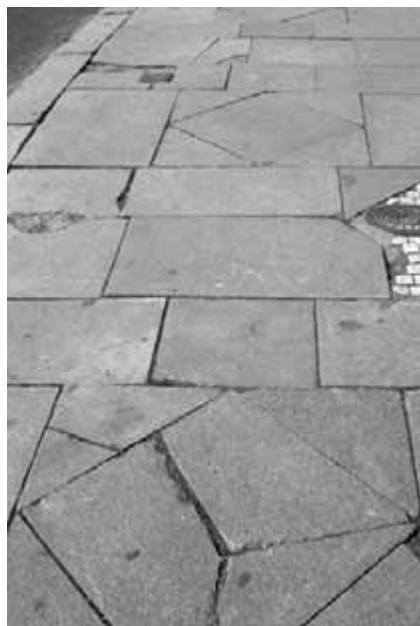
Obr. 35. Nevhodné zacházení s cenným materiálem. Při zřizování bezbariérového přechodu a výkopu byla brutálně poškozena atypická dlažba ze žulových desek, skládaná do vzoru.
